SỰ CỐ NHỊP DẪN CẦU CẦN THƠ

Nhìn từ góc độ

ĐỊA KỸ THUẬT, NỀN MÓNG CÔNG TRÌNH

P.E. TRẦN VĂN VIỆT

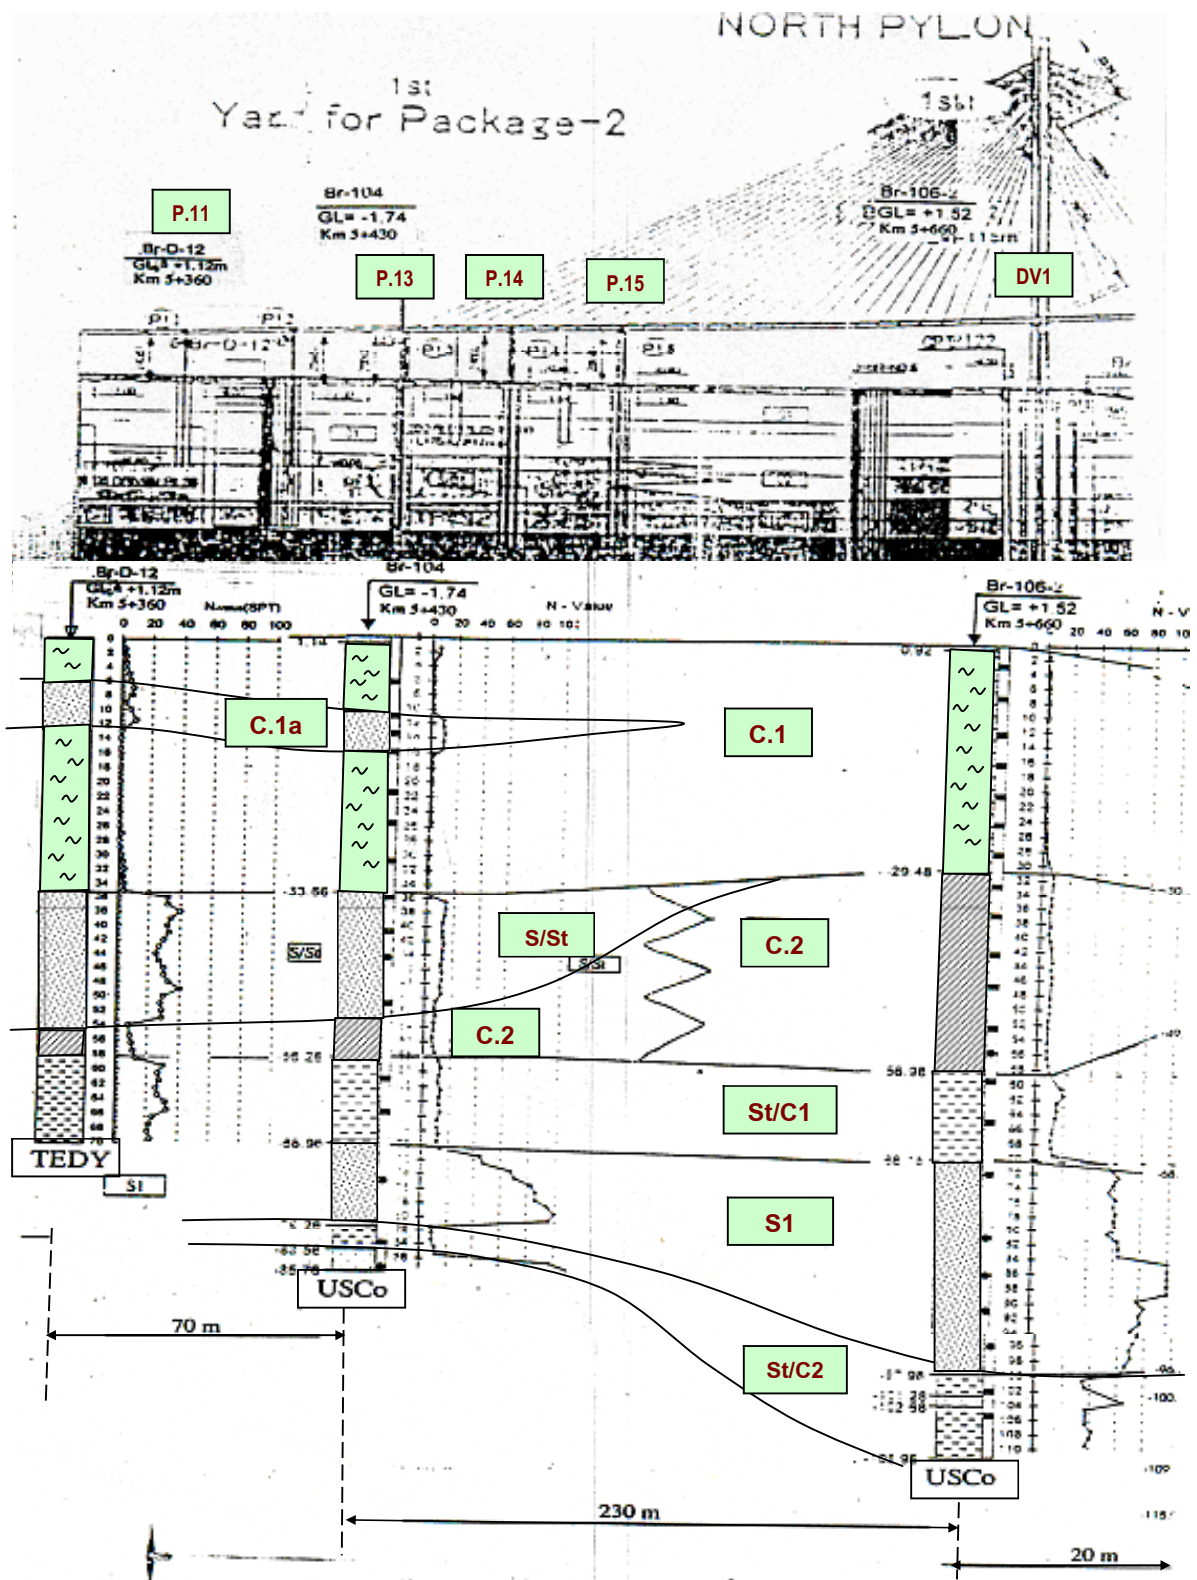
Hình 2: Mặt cắt địa tầng, các hố khoan từ trụ P11/12 (TEDY), P13 (USCo) đến trụ DV.1 (USCo)

Về nguyên tắc, chỉ có số liệu khảo sát tại chỗ mới có giá trị tính toán. Vì tuy là trụ tạm nhưng chúng phải đỡ cả khối kết cấu BTCT đó trong suốt thời gian thi công. Do đó, phân tích sau đây có ý nghĩa tham khảo vì được lấy ở vị trí gần nhất hiện có. Đó là số liệu từ hồ khoan Br104 tại trụ P13, sâu 87.5m với đầy đủ kết quả địa tầng, thí nghiệm hiện trường (SPT, VST) và thí nghiệm trong phòng (TCT, OTC...). Số liệu này kết hợp với phân tích địa tầng của số liệu các trụ liền kề như Br-D-12 (tại trụ P11), Br106-2 tại trụ dây văng (**DV**). Kết quả tổng hợp địa tầng được mô tả như sau:

- 1) Từ 0m – 34/35m bắt gặp lớp **sét bụi phù sa (lớp 1 - Ký hiệu C1 theo mặt cắt góc)** xen kẹp vữa cát mịn, màu xám nâu đến xám xanh, trạng thái dẻo chảy đến chảy. Đây được xem là lớp **đất yếu điển hình** do bồi tích phù sa vùng châu thổ sông Cửu Long. Tuy hàm lượng hữu cơ không cao nhưng đất rất yếu qua biểu hiện độ ẩm $W = 60\%$, $e_0 =$

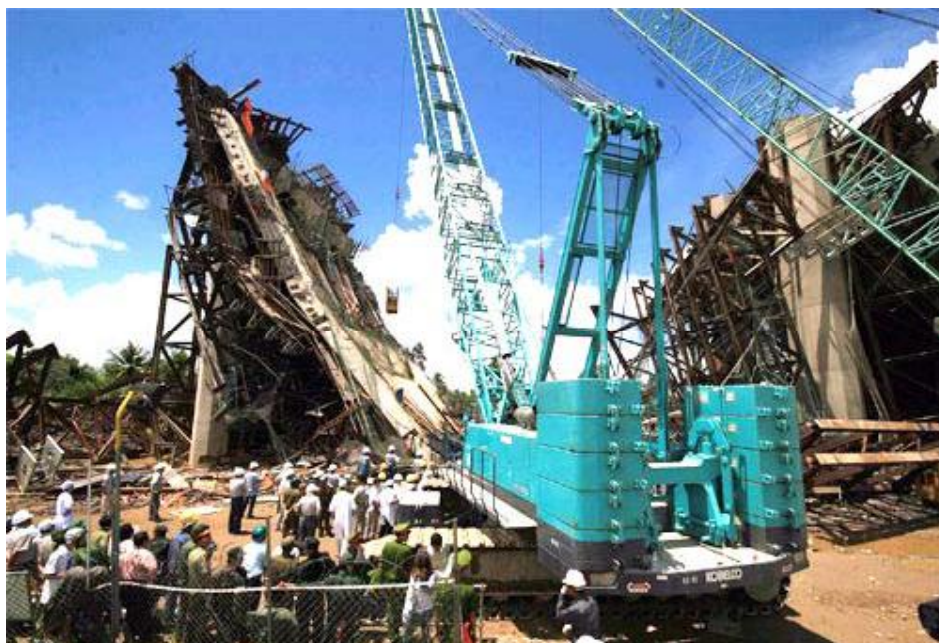
Hình 4: Hình ảnh cứu nạn sự cố sập ở nhịp P14-P15 cầu Cần Thơ

Sự cố xảy ra ở hai nhịp cầu dẫn trong phạm vi các trụ P23, P14, P15, khi công tác đổ bê tông mẻ cuối cùng mới kết thúc, thì cả 2 nhịp cầu dẫn với các khối BTCT và đà giáo cùng bị gãy sập ở vị trí trụ đỡ tạm.

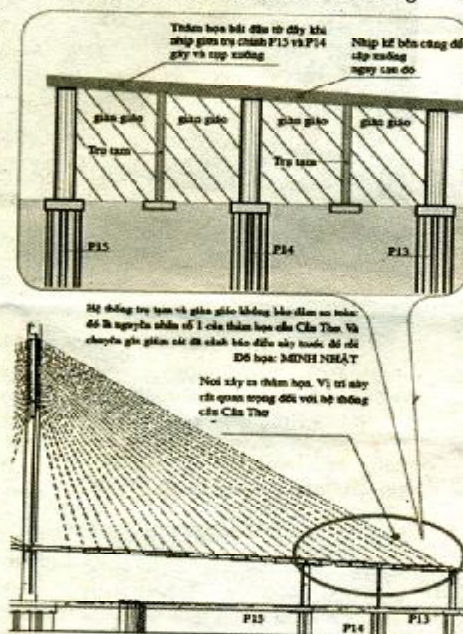
Sơ đồ xảy ra thảm họa do Báo Tuổi trẻ thể hiện đồ họa

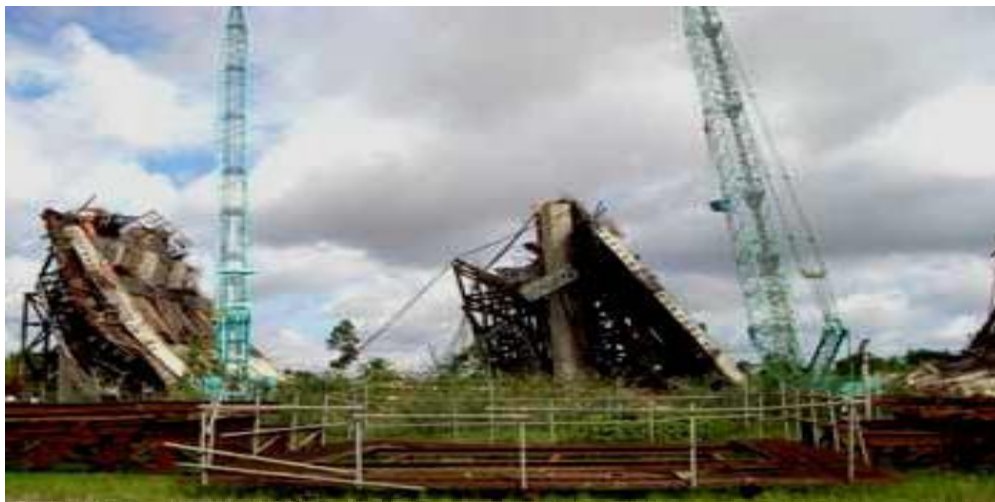
Hình 6: Hình ảnh 2 nhịp cầu bị sập

- 1) Hai nhịp dẫn cầu bị sập nằm trên 3 trụ chính P13, P14, P15 mỗi trụ cách nhau 40m.
- 2) Giữa các trụ này có 2 **trụ tạm** với móng có tiết diện 4.5m x 5.0m x 1.5m, đặt trên 14 cọc đồng BTĐT, 0.3x0.3m, cắm sâu 36m tính từ mặt đất. Trụ tạm nằm giữa các trụ chính (P13, P14, P15) có chức năng nâng đỡ khối lượng lớn dầm cầu BTCT (dầm và giá đỡ) suốt trong quá trình thi công.
- 3) Có thông tin cho thấy ước lượng tổng tải trọng của dầm sàn đà giáo trong các khoảng bị sập khoảng 6000 tấn. Tuy số liệu chính thức chỉ có thể xác định sau khi có kết luận của UB kiểm tra sự cố, nhưng cũng có thể hình dung đó là tải trọng rất lớn của cả khối dầm hộp BTCT cộng với đà giáo, với chiều dài mỗi nhịp lên đến 40m. Vấn đề là cần xác định giá trị thực tác dụng lên trụ tạm thời kiểm sự cố.
